# Hohe Betriebssicherheit durch Sulzer Pumpen und Hebeanlagen am touristischen Hotspot Europas

Das Gebäudeensemble am Potsdamer Platz, ehemals Europas verkehrsreichster Ort und historische Schnittstelle zwischen Ost und West, wurde im Jahr 2000 gebaut. Federführend war das weltbekannte Architekturbüro Murphy/Jahn aus Chicago. Die Grundstücksgröße beträgt 26.444 m<sup>2</sup> und damit beinhaltet es 4 Bürotower, 134 Luxus-Wohnungen, ein Kino IMAX 3D mit 8 Leinwänden, 7 Restaurants, ein Museum, etc. Jährlich zählt dieser Hotspot in Berlin stolze 8 Millionen Besucher. Eine Besonderheit ist, dass es bis zu 4 Kellergeschosse gibt, die bis zu 25 m tief in die Erde reichen.

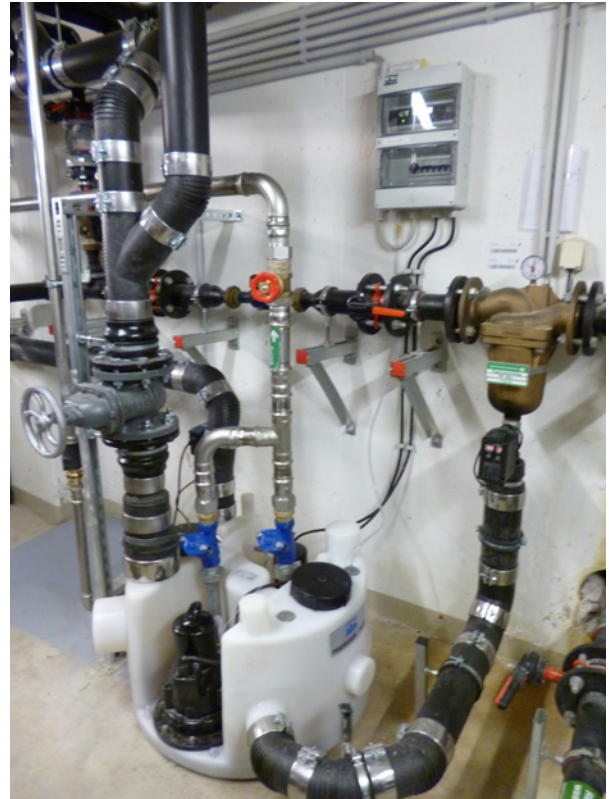
Piranhamat 1002 D, 25 m tief unter der „Erde“

- Sonderanlage mit Spüleinrichtung in bestimmten Bereichen
- Hebeanlage Typ ABS Piranhamat 1002 mit CP 212
- Sonder-PE-Behälter mit MF-Pumpen
- Hebeanlage Typ ABS Sanimat 2002 D/XD
- Hebeanlage Typ ABS Sanimat 1002 D
- Fertigschacht Typ ABS Sanisett
- Fertigschacht Typ ABS Nirolift
- MF-Pumpen und CP-Steuerungen Typ ABS
